**Bebauungsplan Nr. 3 Am Kreuzbichl Fl. Nr. 8/2
Neubau von 2 Doppelhäusern und 1 EFH
Alte Berchtesgadener Straße
83487 Marktschellenberg
Baugrundverhältnisse, Geogefahren,
Bodenkennwerte, Gründungsempfehlung**

Marktschellenberg, 23.11.2022

Dr. Stefan Kellerbauer
Geologie und Geotechnik
Alte Berchtesgadener Straße 60
D - 83487 Marktschellenberg

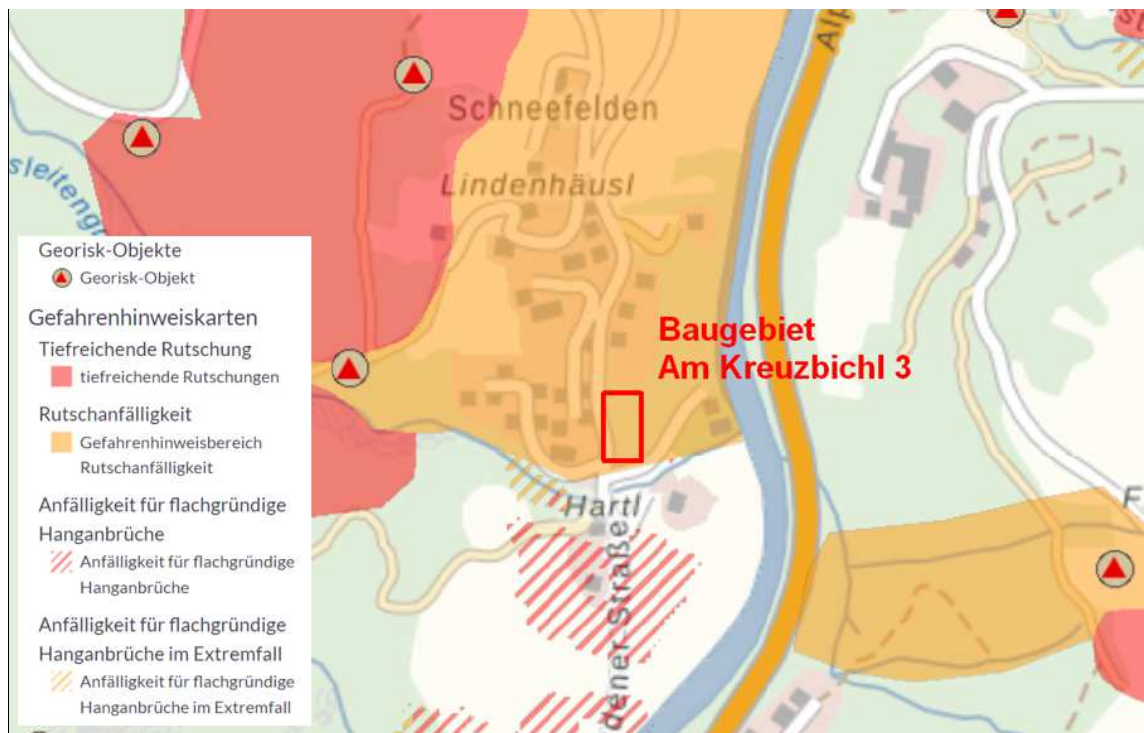
Abbildung 2: Umweltatlas Bayern – Gefährdungsbereiche

Die Steinschlaggefahr bezieht sich auf das westliche Felsvorkommen oberhalb der Grasleiten und betrifft das Baugelände nicht.

Die Gefährdung durch tiefgründige Rutschungen ist als rote Flächenfarbe dargestellt, Sie betrifft das Baugebiet ebenfalls nicht.

Die generelle Rutschanfälligkeit ist in orange ausgewiesen. Das Baugelände liegt wie die übrige Bebauung im Umfeld innerhalb dieses Gefährdungsbereiches.

Die Gefährdung durch flachgründige Hanganbrüche als rote, diagonale Strichsignatur dargestellt. Das Baugebiet liegt auch innerhalb oder knapp am Rand dieses Gefährdungsbereiches.

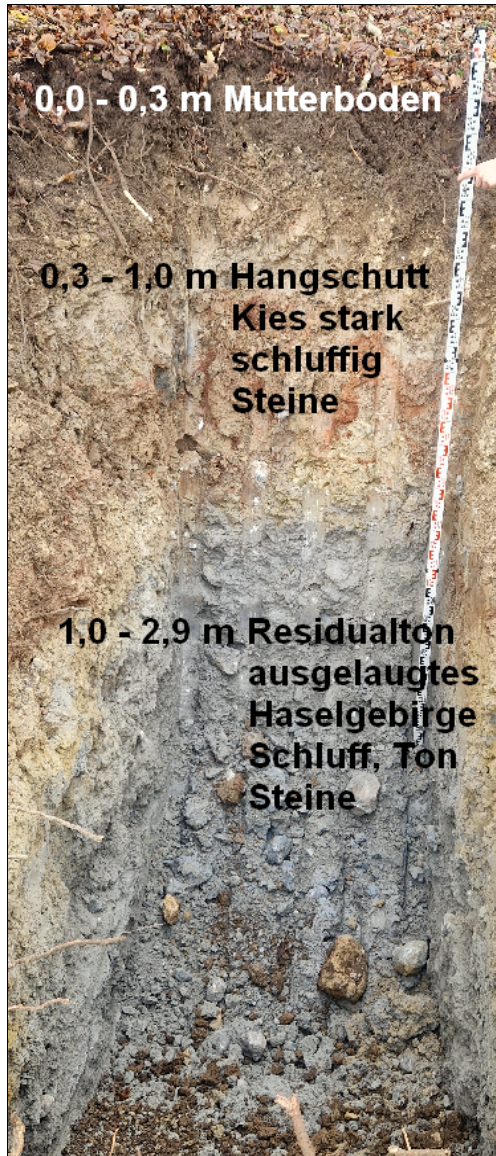
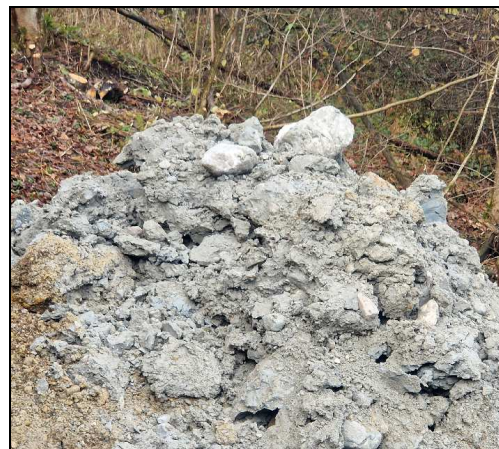
Abbildung 4: Foto Bodenaufschluss
Schurf Nr. 1 mit Benennung der
angetroffenen Bodenschichten
und Aushubmaterial

Im Schurf 1 ist steht unter einer Schicht von 0,3 m Mutterboden bis in 1,0 m Tiefe Hangschutt an. Es handelt sich um Hangschutt vom Ochsenberg. Der Hangschutt bzw. Kies ist ziemlich lehmig und locker gelagert.

Von 1,0 bis 2,9 m folgt verwitterter Residualton des ausgelaugten Haselgebirges mit Ton- und Schluffsteinbröckchen. Der Residualton ist umgelagert, er enthält Steine, Bblöcke und Gerölle aus der hangaufwärts anstehenden Moränenablagerung. Die Konsistenz des Bodens ist steif bis halbfest

Ein Grundwasserstand war nicht vorhanden. Es ist jedoch auf der Oberfläche des Residualtones mit Schichtwasser zu rechnen. Ein dauerhafter Grundwasserspiegel ist in der Hanglage nicht zu erwarten.

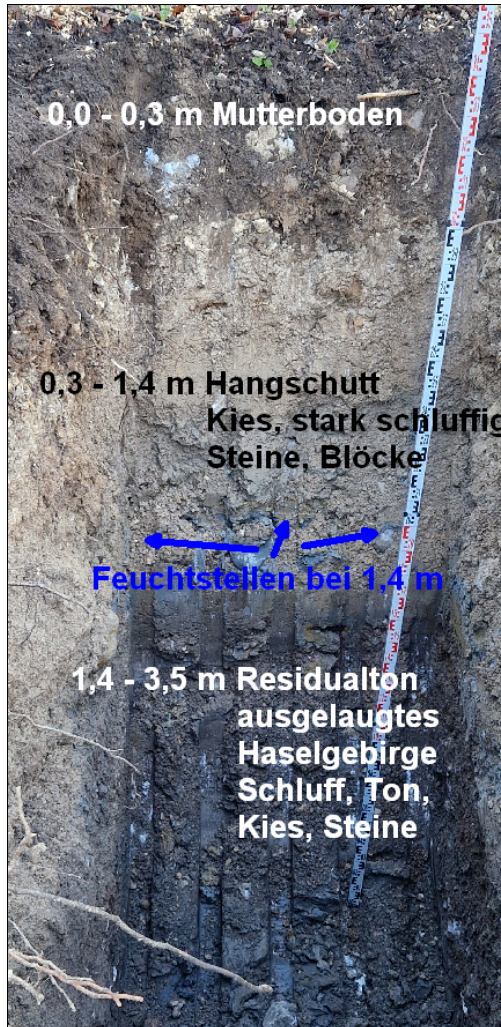
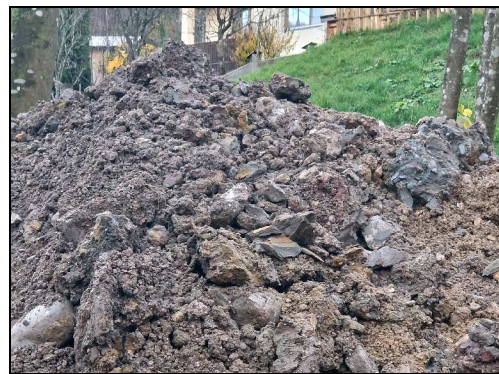
Abbildung 5: Foto Bodenaufschluss
Schurf Nr. 2 mit Benennung der
angetroffenen Bodenschichten
und Aushubmaterial

Im Schurf 2 ist steht unter einer Schicht von 0,3 m Mutterboden bis in 1,4 m Tiefe Hangschutt an. Es handelt sich um Hangschutt vom Ochsenberg. Der Hangschutt bzw. Kies ist ziemlich lehmig und locker gelagert. Bei 1,4 m ist der Hangschutt stark durchnässt. Von 1,4 bis 3,5 m folgt verwitterter Residualton des ausgelaugten Haselgebirges mit Ton- und Schluffsteinbröckchen. Der Residualton ist umgelagert, er enthält Kies, Steine und Blöcke aus der hangaufwärts anstehenden Moränenablagerung. Die Konsistenz des Bodens ist oberflächlich steif und im Schurftiefsten fest.

Ein Grundwasserstand war nicht vorhanden. Auf der Oberfläche des Residualtones ist der Boden durchfeuchtet. Hier tritt Schichtwasser auf. Ein dauerhafter Grundwasserspiegel ist in der Hanglage nicht zu erwarten.
